Il Sabato del Capellini

La grande frana di Scascoli e i rischi della fondovalle Savena

Museo Geologico G. Capellini

5 Marzo 2016 – Ore 16:30

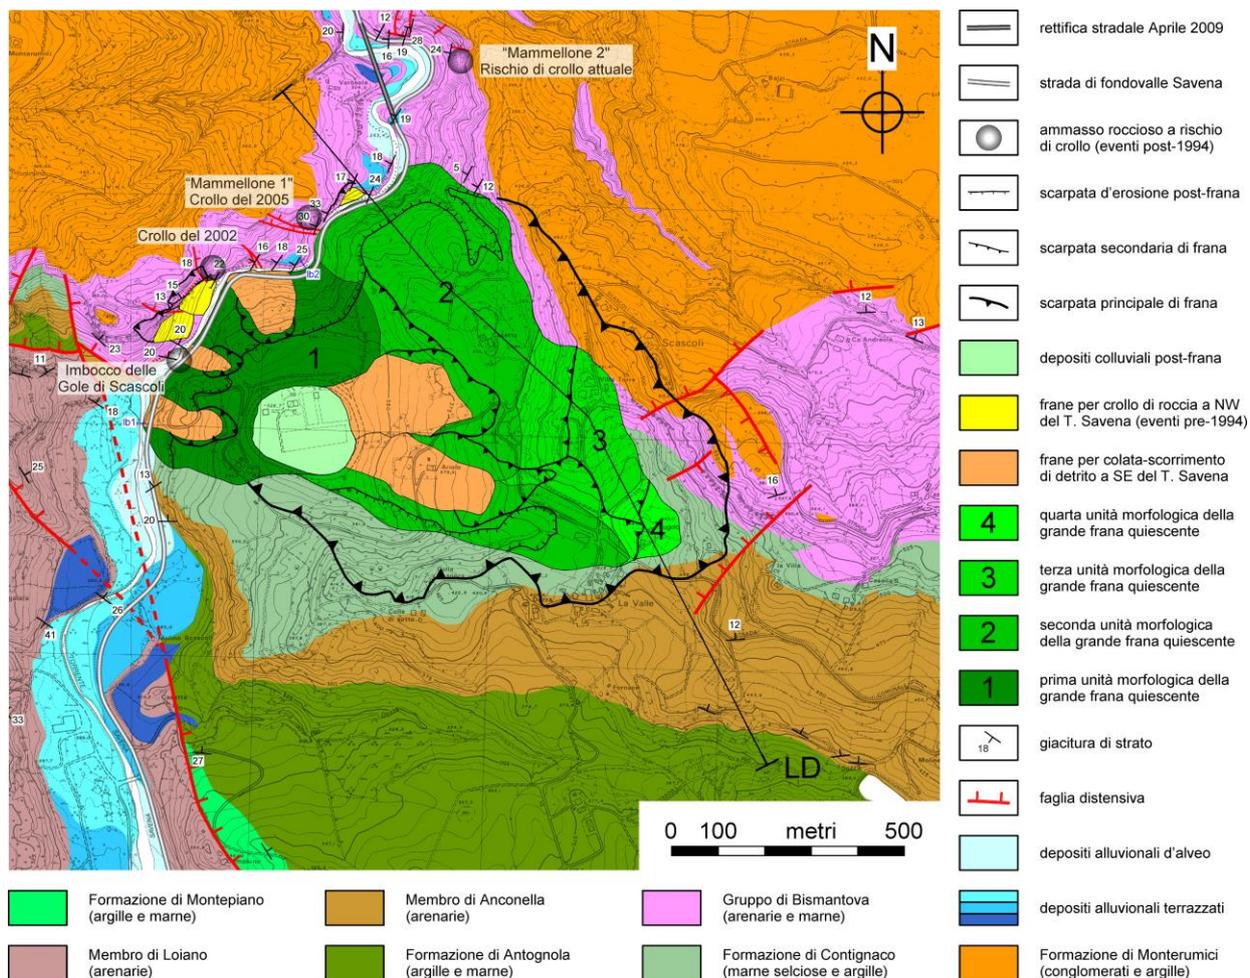
Figura 1 - Carta geologica dell'area di Scascoli

L'ammasso interessato dalla grande frana di Scascoli è costituito dalla Formazione di Contignaco, dalla Formazione di Pantano (Gruppo di Bismantova *p.p.*) e dalla Formazione di Monterumici, che fanno parte della successione semialloctona epiligure. Il corpo di frana (area 572000 m², spessore massimo 105 m, volume 20000000 m³) è costituito da quattro ammassi rocciosi scivolati sostanzialmente in blocco (Figg. 1, 2).

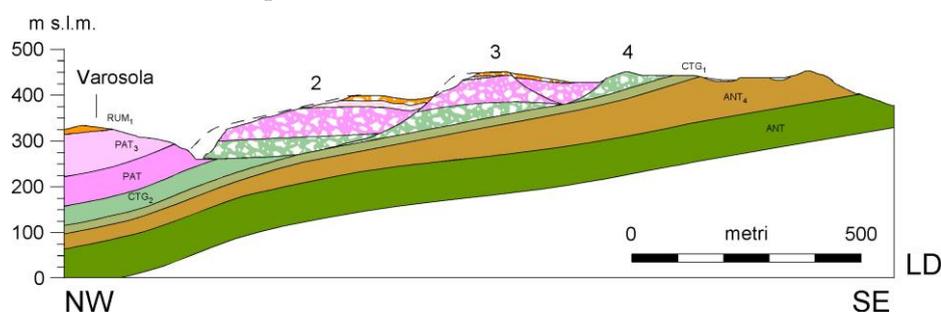
Figura 2 - Sezione geologica della grande frana di Scascoli

Durante la principale fase di movimento, articolata in una serie di eventi rapidi e concatenati, il piede della frana ha invaso il fondovalle, creando un vasto lago di sbarramento e spostando l'alveo del T. Savena di almeno 200 m verso NW. Il torrente ha poi riscavato la propria valle, erodendo il piede di frana fin quasi alla superficie di scorrimento e facendo calare la stabilità del versante SE fino alle attuali condizioni di equilibrio limite.

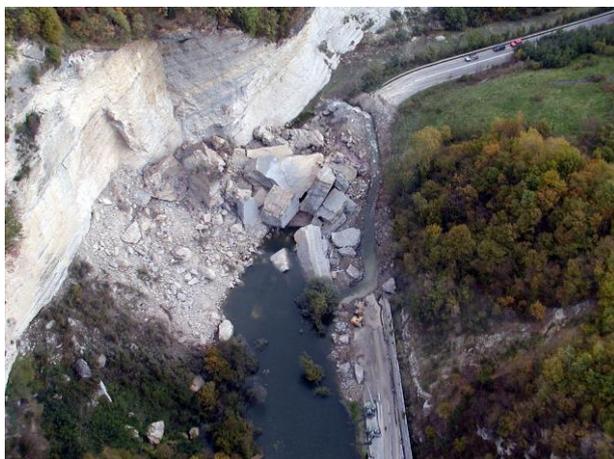
Figura 3 - Il crollo del 2002

In questo tratto la strada è già stata chiusa varie volte, perlopiù a causa di ingenti crolli di roccia. Tra queste frane le più imponenti, precipitate dal versante NW della valle, risalgono agli anni 1992, 2002 e 2005. Tra le cause dei crolli dal versante NW spicca il graduale spostamento verso NW dell'alveo del T. Savena, controllato dall'immersione verso NW della stratificazione. Tra 2000 e 1000 anni fa, questo spostamento è stato bruscamente accelerato dall'attivazione di una grande frana nel versante SE delle Gole di Scascoli.

Tra il 1983 e il 1990, sull'unghia della frana è stata costruita la Strada Intercomunale di Fondovalle Savena. Lo spostamento verso NW del torrente, accentuato dalla presenza della strada, ha causato lo scalzamento al piede delle alte pareti d'arenaria fratturata che delimitano verso NW le Gole di Scascoli, provocando i crolli di roccia del 2002 (fig. 3) e del 2005 (fig. 4). In entrambi i casi i materiali franati hanno invaso l'alveo del torrente, raggiungendo il piede del versante opposto e distruggendo due lunghi segmenti della sede stradale.

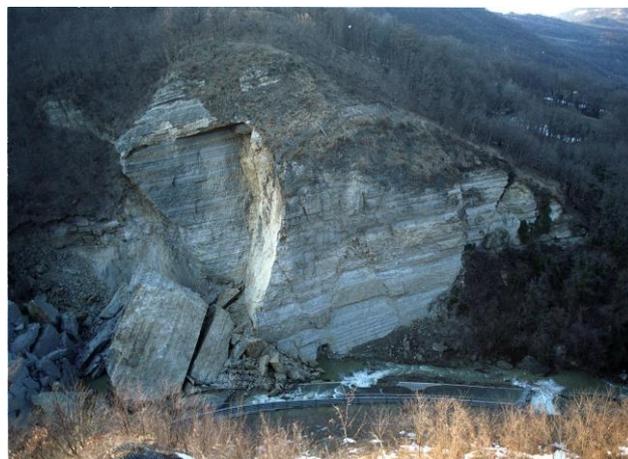
Figura 4 - Il crollo del 2005
