Il caso del Tempio di Iside precursore dell'Abbazia di Santo Stefano di Bologna

Marco Del Monte

Museo Geologico G. Capellini – 7 Marzo 2015 - h.16.30

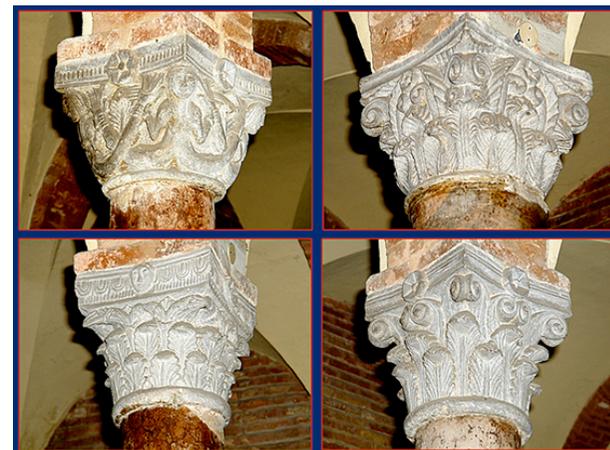
In Santo Stefano sono oggi presenti molti elementi scolpiti sia in gesso microcristallino, sia in gesso a grossi cristalli (selenite) e cioè²: i tre capitelli a fogliami della basilichetta dei SS. Vitale e Agricola,

A Bologna la selenite era pietra diffusissima: la prima cerchia muraria venne detta per l'appunto, con espressione poetica, *Cerchia di selenite*, ma né nel Museo Archeologico, né in quello Medievale esiste un solo rilievo in selenite. Al contrario, questi sono tutti in Santo Stefano dove è attestata la presenza di marmorari che facevano repliche in gesso, orecchiando modelli medievali.

- a - il gesso ($\text{CaSO}_4 \cdot 2\text{H}_2\text{O}$) è tenero (2 nella scala di Mohs) quindi si riga e si usura con estrema facilità
- b - il gesso è solubile in acqua (la solubilità teorica è di 2,5 g per l d'acqua) pertanto teme l'acqua di pioggia;
- c - il gesso si scinde a poche decine di gradi, passando prima a emidrato (gesso da presa, detto di Parigi $\text{CaSO}_4 \cdot 1/2\text{H}_2\text{O}$), poi a bassanite (CaSO_4), perdendo cioè entrambe le molecole d'acqua e andando in polvere: teme gli incendi.

Per queste ragioni il gesso è una pietra che **NON** può sfidare né il tempo, né la storia. Le infinite vicende patite nei secoli dalle Sette Chiese, come distruzioni, incendi, rifacimenti, scopercia menti, e quindi interazione con l'acqua di pioggia ampiamente documentate dai cronachisti bolognesi, rendono del tutto inverosimile la presenza qui di rilievi antichi - intendo medievali - di gesso microcristallino o selenite, addirittura intatti.

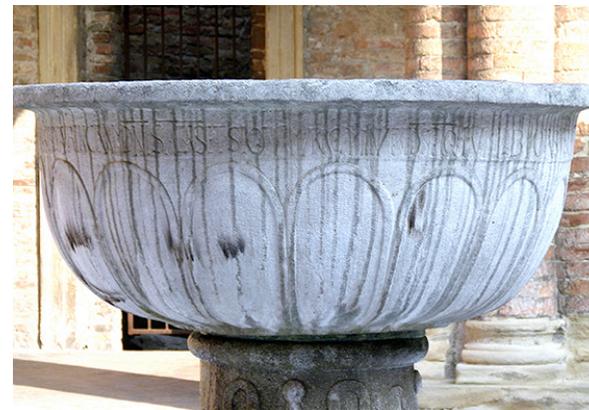
Il cosiddetto *catino di Pilato* è opera di età longobarda risalente all'VIII secolo, famosa per l'iscrizione al labbro, con una lunga e tormentata storia alle spalle [fig. 2].

Questa iscrizione è stata presa in considerazione da numerosissimi eruditi sia del passato, sia dei giorni nostri. Molti ne hanno fornito la traduzione senza aver mai visto l'originale, ma servendosi di trascrizioni fornite da altri. Essendo stata più volte rinverdata da quadratari ignoranti, molte lettere sono mutate nel tempo: impossibile qui accennare anche solo brevemente a quali e a quante¹². Di ciò si dovrebbe ovviamente tener conto prima di proporre la traduzione del testo scritto ed anche prima di procedere all'ennesimo restauro¹³.
